# ESTUDO DE ARGAMASSA DESTINADA À CONSTRUÇÃO DE CISTERNA

**LUCAS SILVEIRA BATISTA, Faculdade de Tecnologia – UNICAMP**

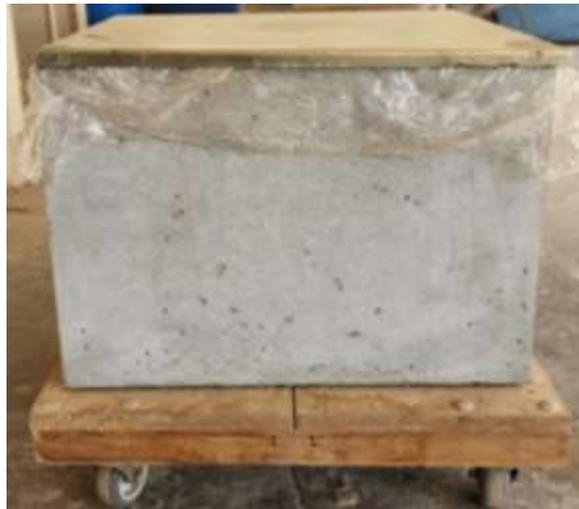
Figura 1 – Cisternas de bancada.

Para a construção da cisterna de bancada foram utilizados os seguintes materiais: cimento Portland CPV – ARI; areia; água de amassamento proveniente da rede de abastecimento da cidade de Limeira-SP; borracha proveniente do processo de recauchutagem de pneus; vermiculita expandida; fibras de sisal; sílica ativa; e aditivo superplastificantes (Figura 1).

ii) Construção de um protótipo em escala reduzida, de bancada, de mesmo traço obtido na etapa anterior;
